**ASUNTO: REMISIÓN DE INFORME DE LEVANTAMIENTO DE OBSERVACIONES Y ACLARACIÓN DE SITUACIONES ADVERSAS EN HITO DE CONTROL N° 28449-2024-CG/GRAP-SCC**

Es un placer dirigirme a usted para expresarle un cordial saludo y, en relación con la ejecución y supervisión de la obra "Mejoramiento y ampliación del sistema de agua potable y alcantarillado sanitario de los sectores Molinopata Baja, Santa Rosa, Valle Real, Rinconcito Abanquino y Amancaes del distrito de Abancay, provincia de Abancay, departamento de Apurímac", en la cual se han identificado dos (2) situaciones adversas, conforme se detalla en el Informe de Hito de Control N° 28449-2024-CG/GRAP-SCC.

**INFORME DE HITO DE CONTROL**  
**N° 28449-2024-CG/GRAP-SCC**

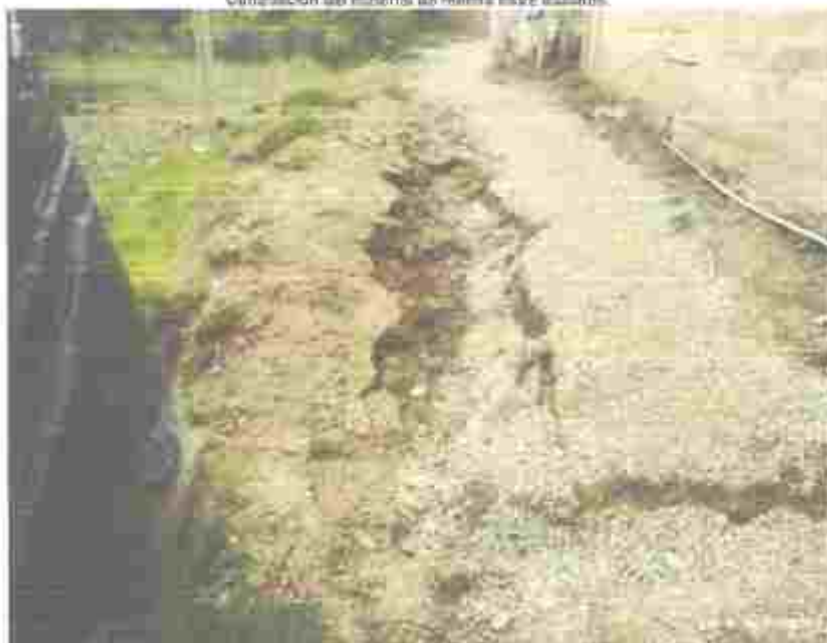
Imagen n.º 3  
Contracción del material de relleno entre buzones.

La comisión de control concurrente constató la presencia de grietas, hundimientos y asentamientos debido a la compactación del material de relleno de zanjas entre los buzones E2 238, 189 y 3 de la red de desagüe del sector Abancay como se muestra en la imagen siguiente:

Se informa que las acciones correctivas necesarias han sido ejecutadas con éxito para la cual se procedió a la inspección del área afectada y a la implementación de las medidas de reparación pertinentes, las cuales incluyeron la compactación adecuada del material de relleno de zanjas y la restauración de la superficie a su estado óptimo.

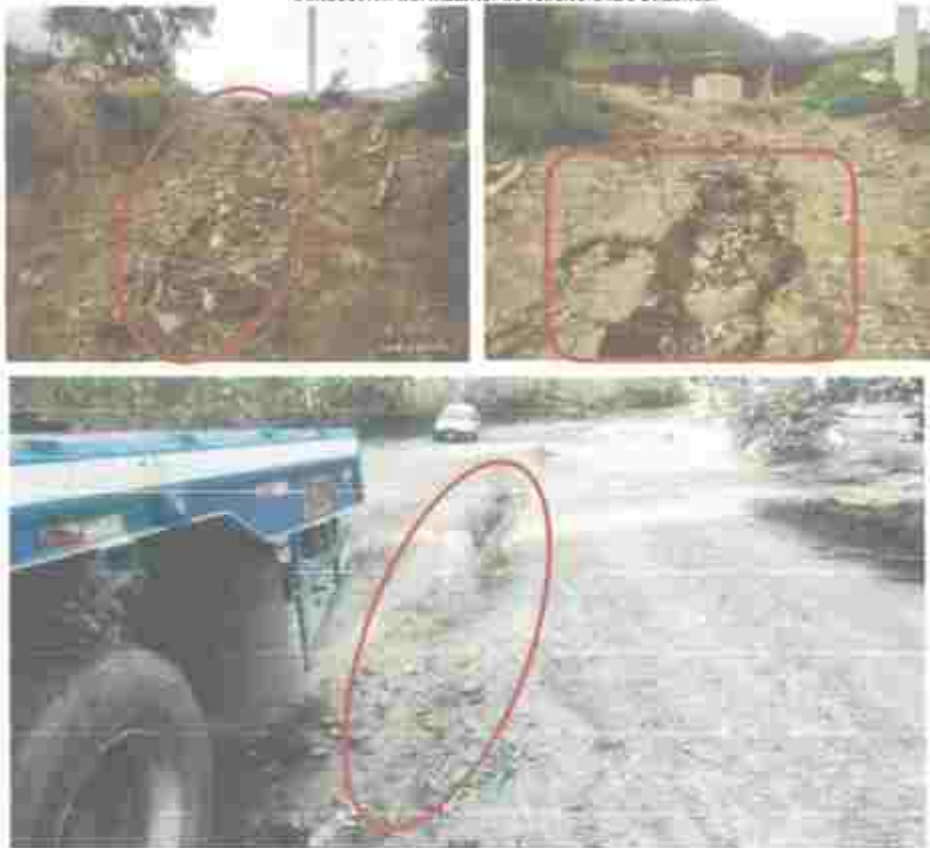
Imágenes n.º 4, 5 y 6  
Contracción del material de relleno entre buzones.

Las imágenes precedentes muestran hundimientos, asentamiento y socavaciones causados por las lluvias y su recorrido sobre el material de relleno compactado de manera inadecuada. Esta situación podría generar riesgos para peatones, vehículos y obras de pavimentación, reflejando fallas en las estructuras de la pavimentación (sub base, base y carpeta asfáltica) reduciendo la calidad y vida útil de la obra.

En respuesta a las observaciones sobre hundimientos y socavaciones causados por lluvias, informamos que se realizó una compactación adecuada del material de relleno, usando el vibro apisonador. El área ha sido restaurada a un estado óptimo, mejorando la durabilidad y vida útil de la estructura, garantizando la seguridad de peatones y vehículos.

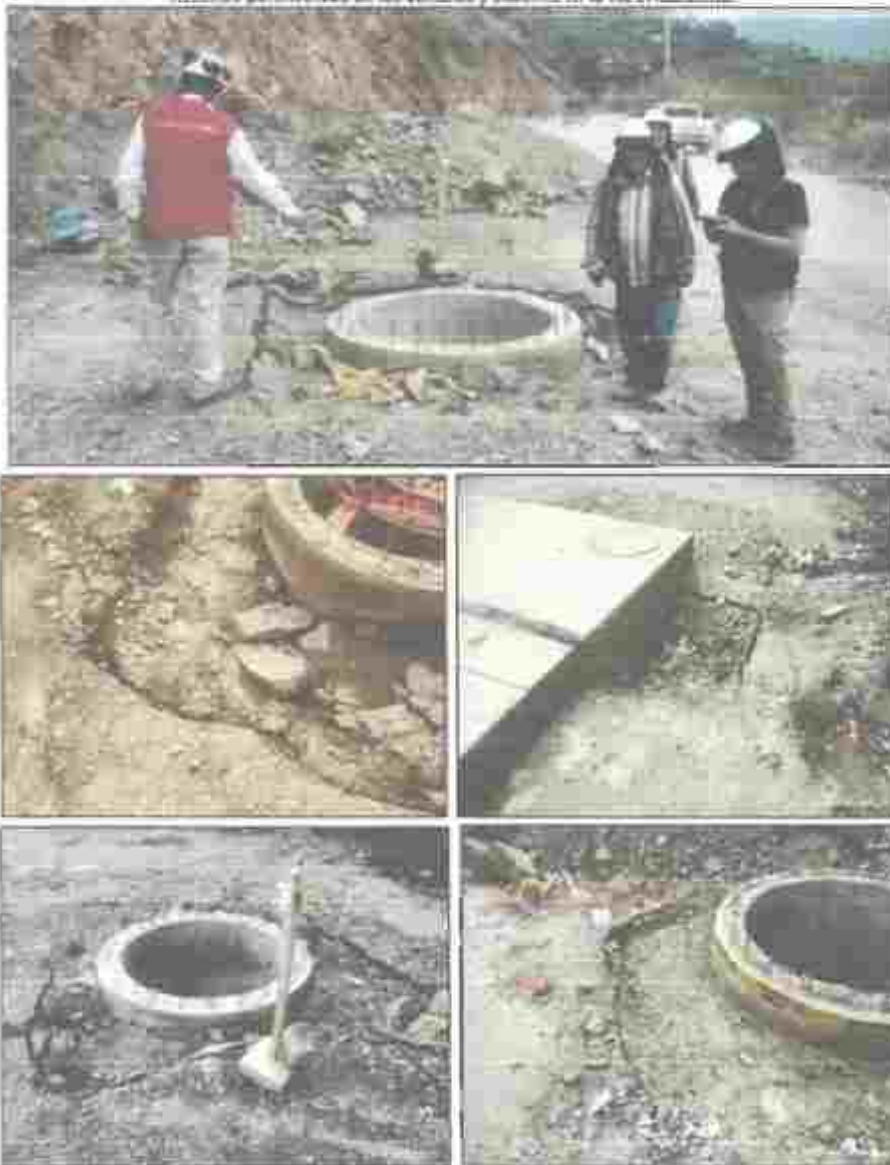
Imágenes n.º 7, 8, 9, 10 y 11  
Rellenos perimétricos de las cámaras y buzones en la vía evitamiento.

De la constatación precedente, la comisión de control realizó una verificación de los rellenos perimétricos de buzones y cámaras en la vía evitamiento de diferentes zonas como: Amancaes, Valle Real, Rinconcito Abanquino, Santa Rosa y la vía Evitamiento, pudiendo apreciar lo que se observa en las imágenes siguientes:

En respuesta a la verificación de los rellenos perimétricos de buzones y cámaras en las zonas de Amancaes, Valle Real, Rinconcito Abanquino, Santa Rosa y la Vía Evitamiento, informamos que todas las deficiencias del área compactada han sido corregidas. Las imágenes muestran la subsanación realizada, evidenciando el adecuado compactado y estabilidad de las zonas intervenidas.

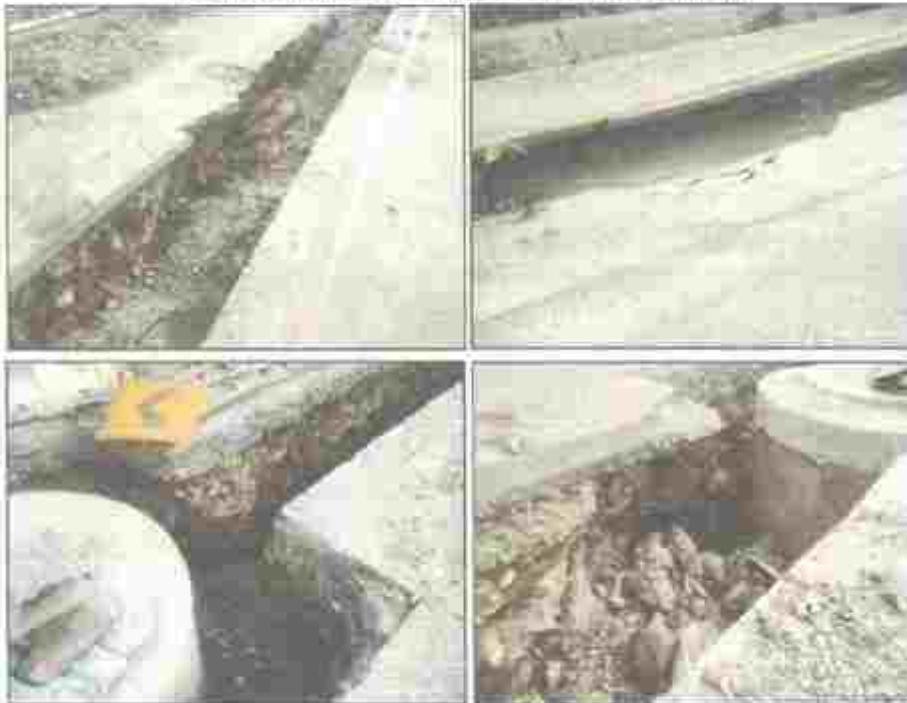
Imágenes n.º 12, 13, 14 y 15.  
Rellenos perimétricos de las cámaras y buzones en la vía evitamiento.

Por otro lado, al dilatarse la ejecución de las redes de desagüe en la vía Panamericana, especialmente en los trabajos de excavación de zanjas, colocación de la cana de apoyo, tuberías, pruebas hidráulicas y relleno de zanjas, se pudieron constatar fallas y cavidades en los muros de las zanjas, como se pueden apreciar en las imágenes siguientes:

En relación a la observación sobre las fallas y cavidades en los muros de las zanjas debido a la dilatación en la ejecución de las redes de desagüe en la vía Panamericana, informamos que se han tomado medidas correctivas exhaustivas. Las actividades de relleno de zanjas se han realizado en capas sucesivas, asegurando una compactación adecuada para prevenir futuras fallas y cavidades, como se evidencia en las imágenes anexas

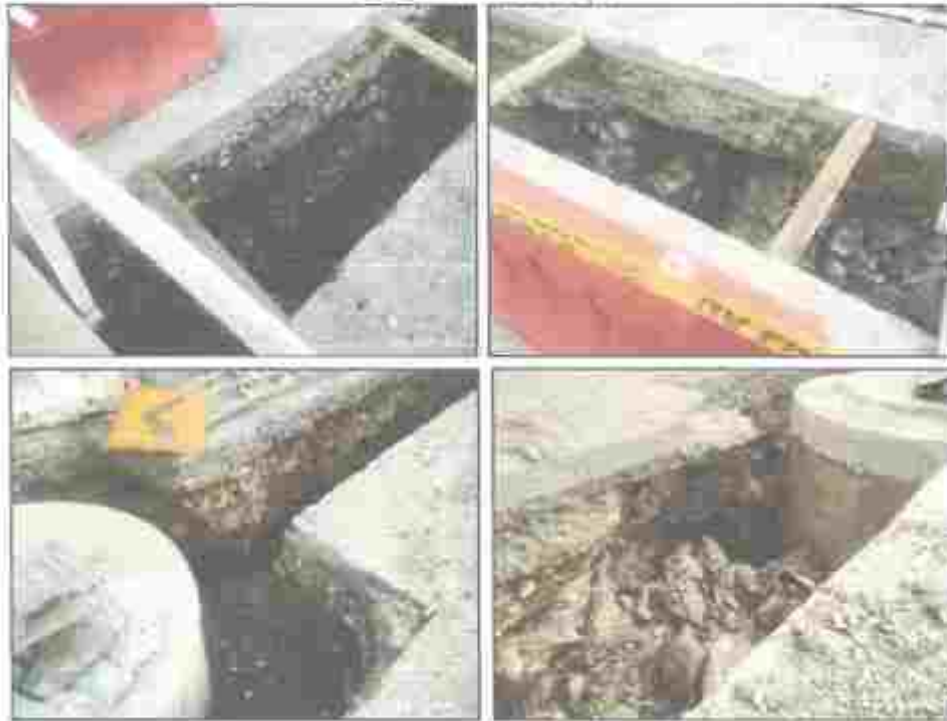
Imágenes n.º 16, 17, 18 y 19  
Cavidades en muros de zanja.

Aisl mismo, la comisión de control, pudo constatar, que las excavaciones de la red de desagüe en la vía Panamericana, presenta cavidades debido al desprendimiento de rocas, botoneras y/o suelo de los muros de zanjas, desprendimientos que aumentan, por la presencia de humedad, de la temporada de lluvias, como se muestran en las imágenes siguientes:

fotografías anexas muestran claramente las actividades de relleno y la culminación de los trabajos, evidenciando que todas las deficiencias han sido corregidas satisfactoriamente.

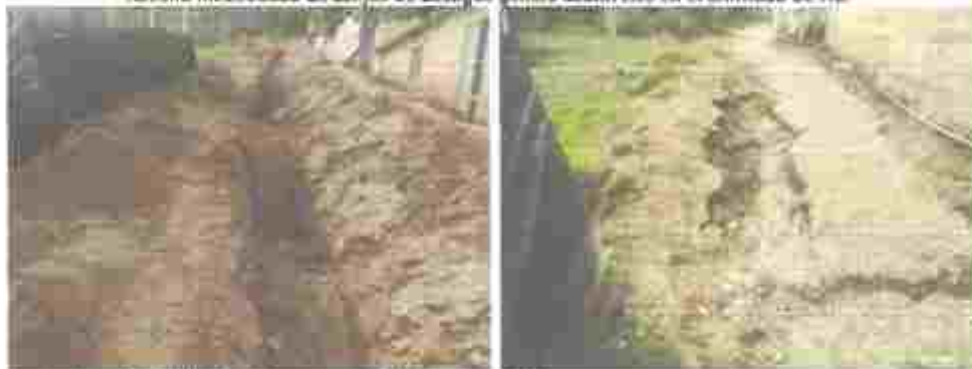
Imágenes n.º 20 y 21.  
Relleno inadecuado de zanjas de desagüe genera desnivel en el firme de vía.

Durante la inspección realizada por la comisión de control se constató que los rellenos de zanjas de desagüe, incumplen los procedimientos de llenado, situación que queda evidenciada por el asentamiento del relleno como se puede apreciar en la imagen siguiente:

Se informa que las acciones correctivas necesarias han sido ejecutadas con éxito para la cual se procedió a la inspección del área afectada y a la implementación de las medidas de reparación pertinentes, las cuales incluyeron la compactación adecuada del material de relleno de zanjas y la restauración de la superficie a su estado óptimo. Además, se anexa el Informe de Especialista de SSOMA, para su aclaración y levantamiento de observaciones tomándose las medidas correctivas inmediatas.

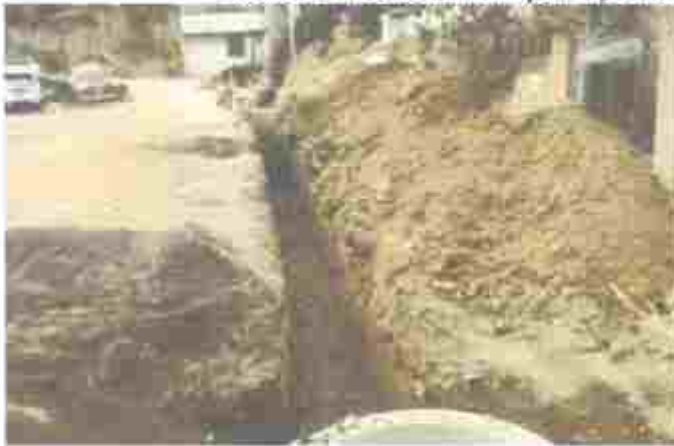
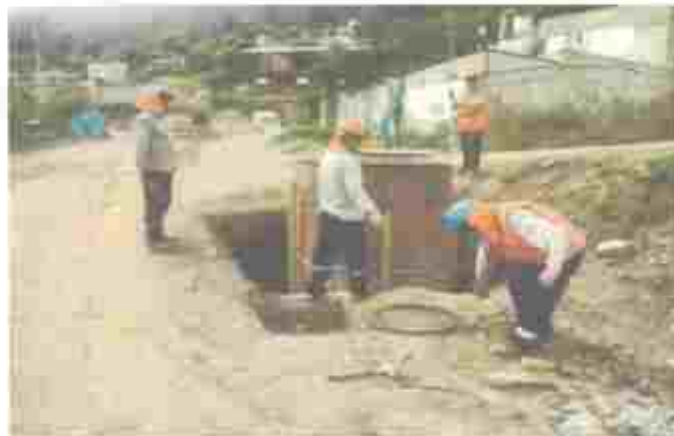
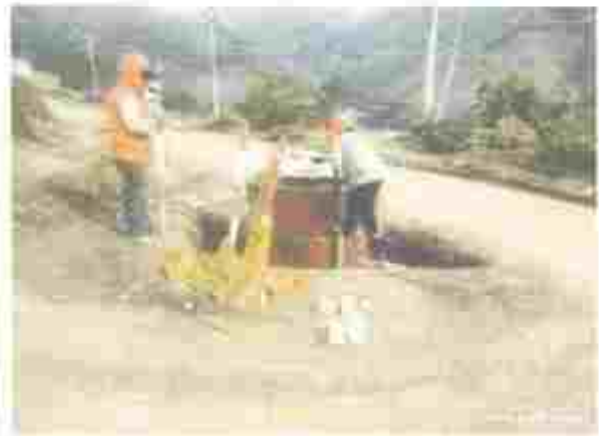
Imágenes n.º 22 y 23

Excavación no cuentan con pases peatonales sobre zanjas y señalética correspondiente

En referencia a las delimitaciones y señalización de la vía, los trabajos realizados según al informe de observaciones emitidas por la contraloría general de la república del Perú. En el sector vía de evitamiento, Amancaes a la fecha son levantadas todas las observaciones emitidas, también ya fueron culminados los trabajos en el sector específico, cabe indicar que se implementó señalética de información de prevención e información para prevención de los peatones o circulantes por la vía.

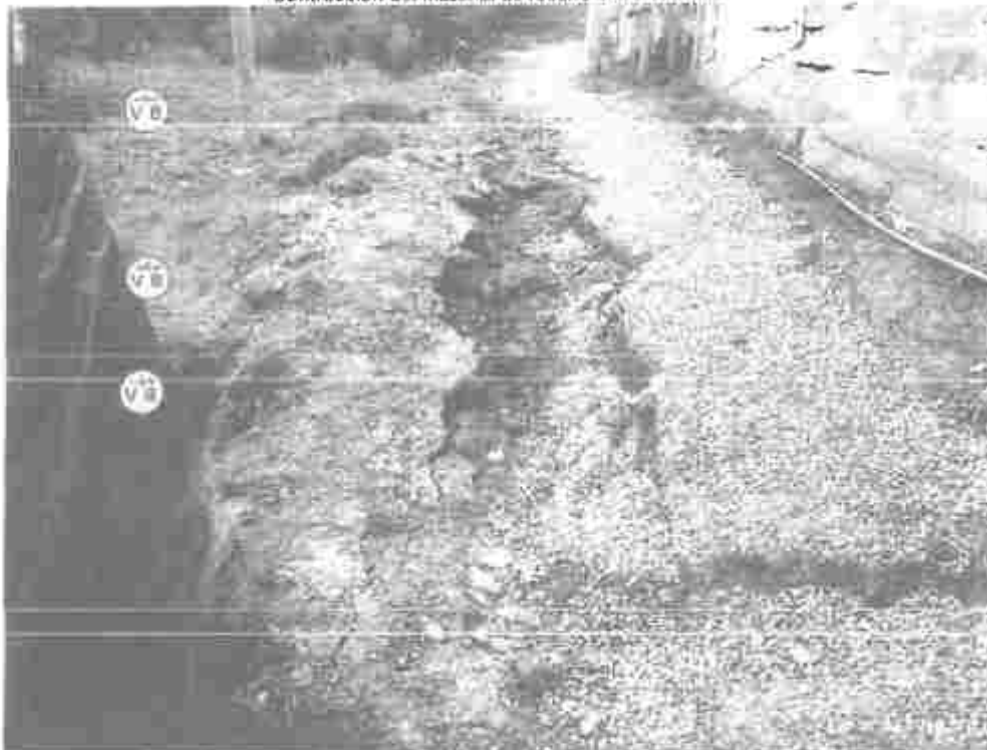
Imagen N.º 3  
 Contracción del material de relleno entre buzones.

La comisión de control concurrente constató la presencia de grietas, hundimientos y asentamientos debido a la contracción del material de relleno de zanjas entre los buzones Bz 230, 189 y 3 de la red de desagüe del sector Amancaes como se muestra en la imagen siguiente:

La imagen precedente, muestra las grietas y hundimientos del material de relleno de la zanja de desagüe, el cual no fue compactado de manera adecuada, incumpliendo lo establecido en el párrafo 25.4.3 del artículo 25 Rellenos, que establece:

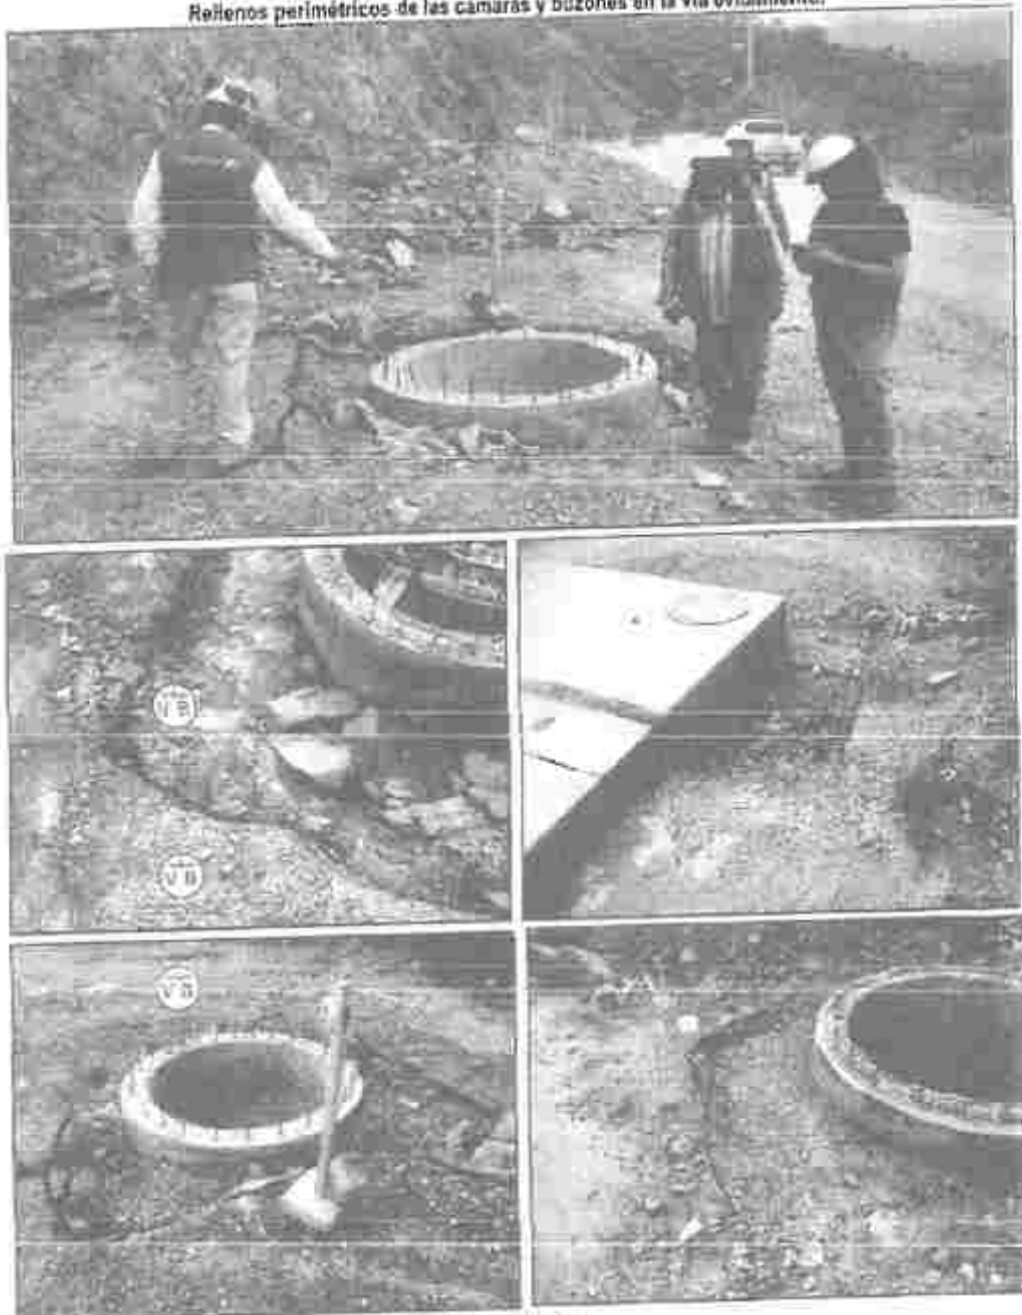
Imágenes n.º 7, 8, 9, 10 y 11  
Rehenos perimétricos de las cámaras y buzones en la vía evitamiento.

De la constatación precedente, la comisión de control realizó una verificación de los rellenos perimétricos de buzones y cámaras en la vía evitamiento de diferentes zonas como: Amancaes, Valle Real, Rinconcito Abanquino, Santa Rosa y la vía Evitamiento, pudiendo apreciar lo que se observa en las imágenes siguientes:

De las imágenes precedentes podemos apreciar fisuras ocasionadas por el asentamiento y hundimiento del relleno perimétrico de las diferentes cámaras y buzones sobre la Vía Evitamiento.

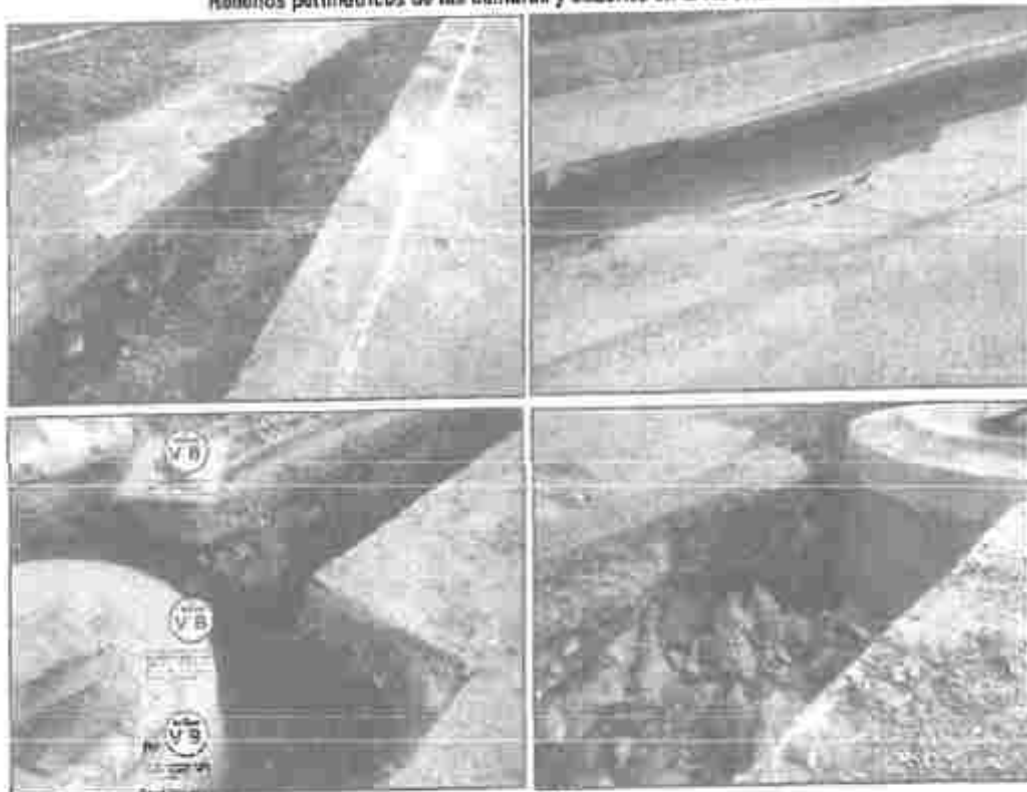
Imágenes n.º 12, 13, 14 y 15  
Rellenos perimétricos de las cámaras y buzones en la vía evitamiento.

Por otro lado, al dilatar la ejecución de las redes de desagüe en la vía Panamericana, especialmente en los trabajos de excavación de zanjas, colocación de la cama de apoyo, tuberías, pruebas hidráulicas y relleno de zanjas, se pudieron constatar fallas y cavidades en los muros de las zanjas, como se pueden apreciar en las imágenes siguientes:

Como se puede apreciar en las imágenes precedentes, el inicio de la temporada de lluvia acelera la generación de fallas y cavidades en los muros de las zanjas y en los muros de los buzones, en tal sentido, la empresa contratista incumple a propio costo lo establecido en el sub ítem 1.3.1.02 especificaciones técnicas, que establece:

Por tanto, el hecho de postergar el relleno de zanja no solo incumple la especificación técnica respecto a la zanja abierta, sino que posibilita riesgos de caída de materiales y rocas, posibilitando la fallga y rotura de las tuberías ya instaladas, así mismo, podría generar hundimientos, asentamientos y cavidades en la estructura del pavimento, reduciendo la calidad y la vida útil de la obra.

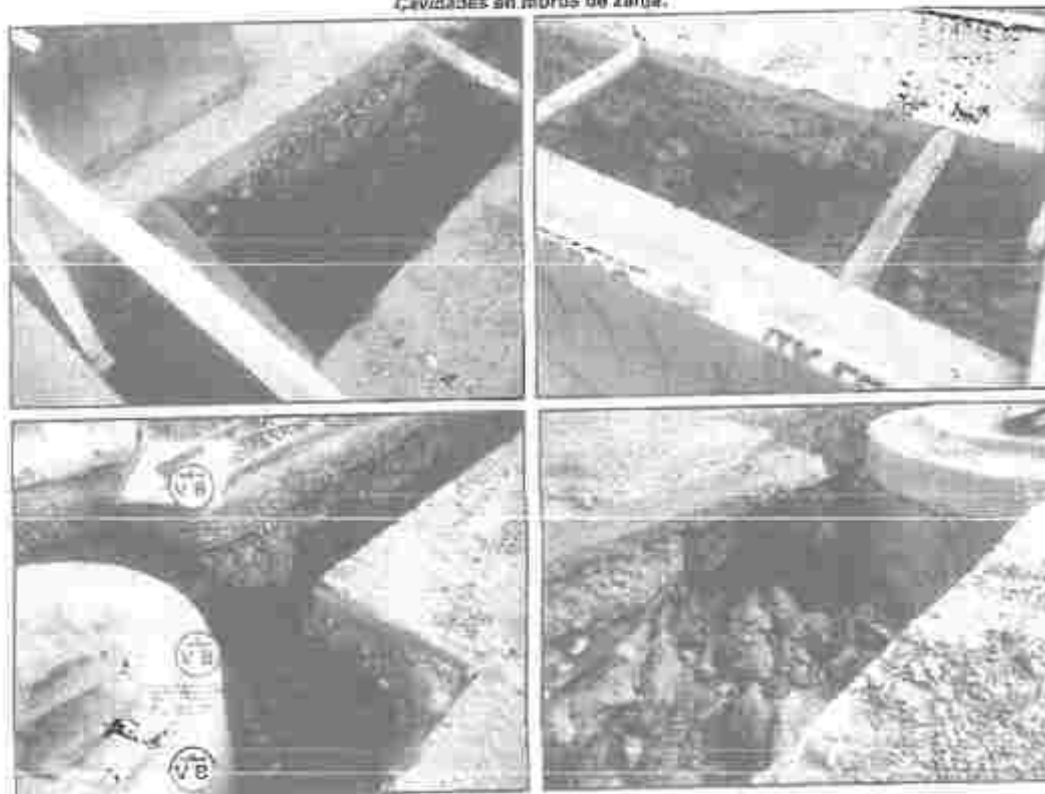
Imágenes n.º 16, 17, 18 y 19.  
Cavidades en muros de zanja.

Así mismo, la comisión de control, pudo constatar, que las excavaciones de la red de desagüe en la vía Panamericana, presenta cavidades debido al desprendimiento de rocas, botoneras y/o suelo de los muros de zanjas, desprendimientos que aumentan, por la presencia de humedad, de la temporada de lluvias, como se muestran en las imágenes siguientes:

De las imágenes precedentes n.º 16 y 17, se puede apreciar que las zanjas de la red de desagüe están entibadas con roilizo apoyados en el pavimento, dejando sin sostenimiento el resto del muro de zanja. Asimismo, en las imágenes n.º 18 y 19 no se aprecia sostenimiento de las excavaciones, razón por la cual se presentan fallas y cavidades en los muros de zanja, estas situaciones incumplan lo establecido en el Artículo 39 Sostenimiento de Excavaciones, de la norma técnica E. 050 Suelos y Cimentaciones, en lo referentes a:
