**ASUNTO: REMISIÓN DE INFORME DE LEVANTAMIENTO DE OBSERVACIONES Y ACLARACIÓN DE SITUACIONES ADVERSAS EN HITO DE CONTROL N° 25837-2024-CG/GRAP-SCC**

Es un placer dirigirme a usted para expresarle un cordial saludo y, en relación con la ejecución y supervisión de la obra "Mejoramiento y ampliación del sistema de agua potable y alcantarillado sanitario de los sectores Molinopata Baja, Santa Rosa, Valle Real, Rinconcito Abanquino y Amancaes del distrito de Abancay, provincia de Abancay, departamento de Apurímac", en la cual se han identificado dos (2) situaciones adversas, conforme se detalla en el Informe de Hito de Control N° 25837-2024-CG/GRAP-SCC.

**INFORME N°2309-2024-EPS EMUSAP A BANCAY S.A./GO.**

**INFORME N° 024-2024-CMG/JCJ-RO**

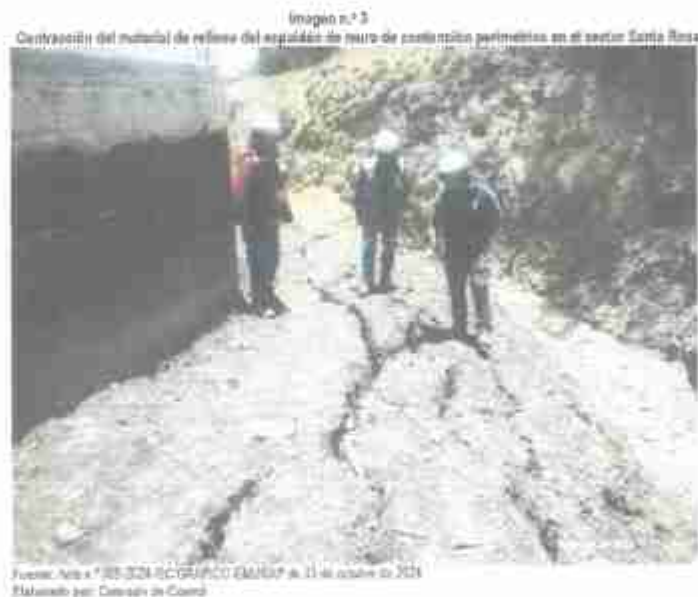
La comisión de control, pudo constatar grietas por contracción en el material de relleno del espaldón de muro de contención en del cerco perimétrico del reservorio ubicado en el sector Santa Rosa, como se puede apreciar en la imagen siguiente:

En respuesta a las observaciones sobre las grietas, informamos que se realizó una compactación adecuada del material de relleno, usando el vibro apisonador. Las imágenes muestran la subsanación realizada, evidenciando el adecuado compactado y estabilidad del área intervenida.

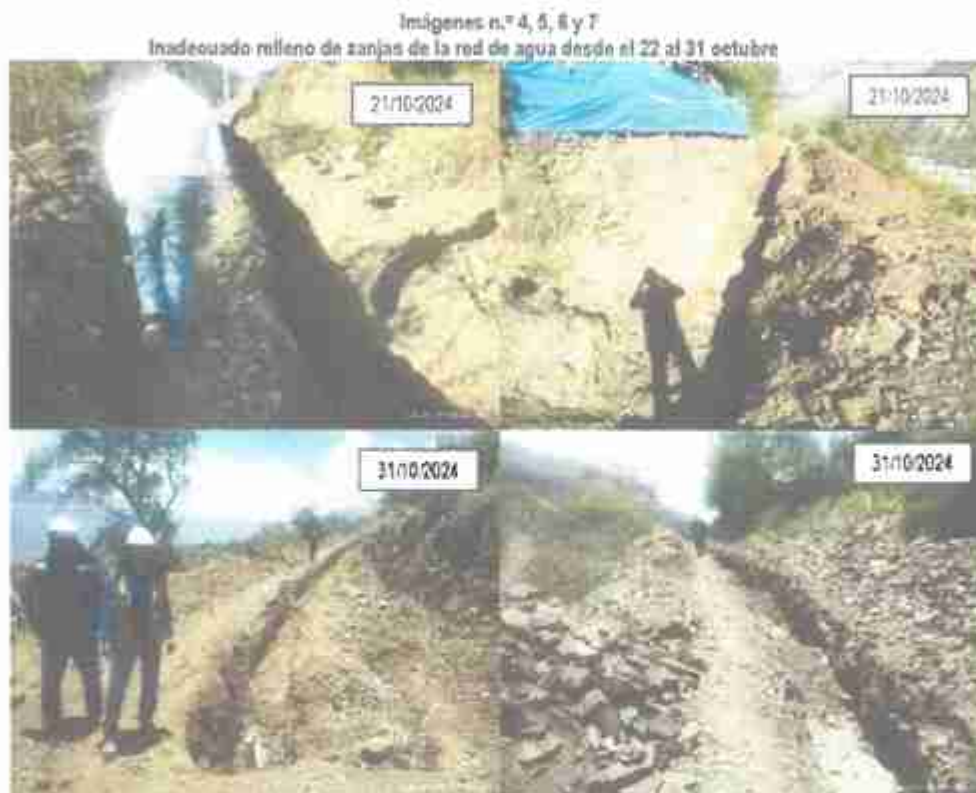
Por otro lado, durante la inspección se pudo constatar zanjas de la red de agua en el mismo sector de Santa Rosa, las cuales, fueron abierta a finales del mes de junio (antes de la suspensión de plazo), y durante los primeros días del mes de setiembre (posterior al reinicio del 2 de setiembre), instalaron las tuberías de agua, a las que realizaron los protocolos de control respectivos, los cuales fueron pasados con normalidad y que posteriormente cubrieron parcialmente las zanjas como consta en el Acta n.º 5 – 2024 -CG/GRAP/CC-EMUSAP de 31 de octubre, quedando estas, como se muestran en la imagen siguiente:

En respuesta a las observaciones sobre la falta de relleno de zanjas en la red de agua potable, las fotografías anexas muestran claramente las actividades de relleno culminados con material adecuado, evidenciando que todas las deficiencias han sido corregidas satisfactoriamente.

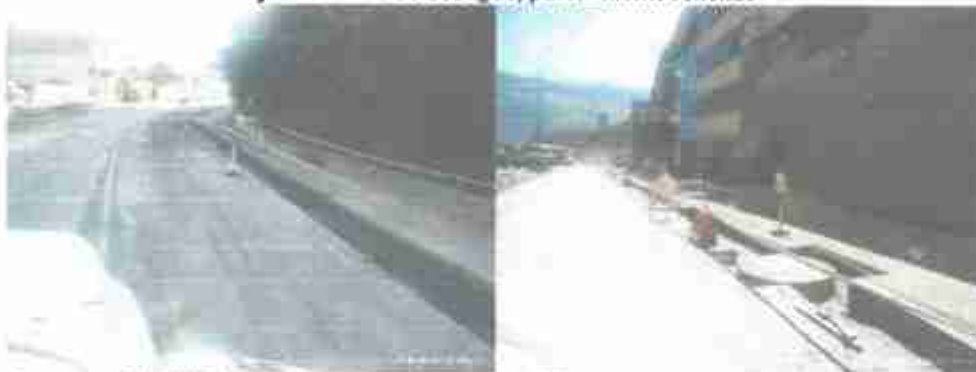
**Imagen n.º 8 y 9**  
**Zanjas de la red de desagüe, parcialmente rellenas**

Así mismo, la comisión de control, pudo constatar las labores de relleno de las zanjas de la red de desagüe o aguas residuales, que son ejecutadas en la vía Panamericana, las cuales fueron encontradas con el relleno hasta el nivel de Sub Base como se puede apreciar en la imagen siguiente:

En respuesta a la observación realizada sobre la falta de relleno de la red de desagüe en la vía Panamericana, informamos que se han llevado a cabo las siguientes acciones: Se ha realizado el relleno adecuado alrededor en las zanjas, asegurando una compactación correcta en todas las capas correspondientes. Las fotografías anexas muestran claramente las actividades de relleno culminado en ese tramo.

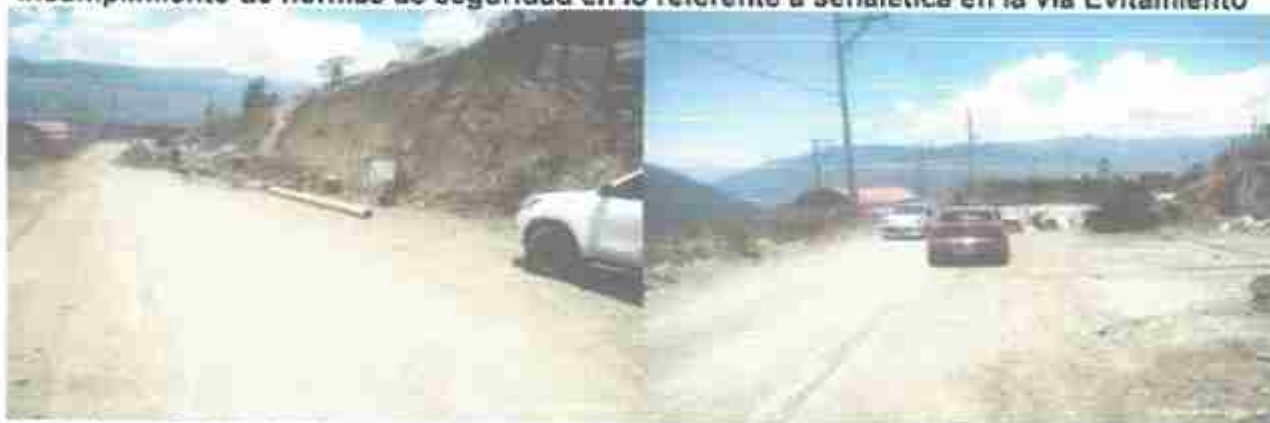
Imagen n.º 10 y 11

**Incumplimiento de normas de seguridad en lo referente a señalética en la vía Evitamiento**

En referencia a las delimitaciones y señalización de la vía de evitamiento según al informe de observaciones emitidas por la contraloría general de la república del Perú. En el sector vía de evitamiento, Amancaes a la fecha son levantadas todas las observaciones emitidas, también ya fueron culminados los trabajos en el sector específico, cabe indicar que se cuenta con señalética de información de prevención e información debidamente delimitadas para prevención de los peatones o circulantes por la vía.

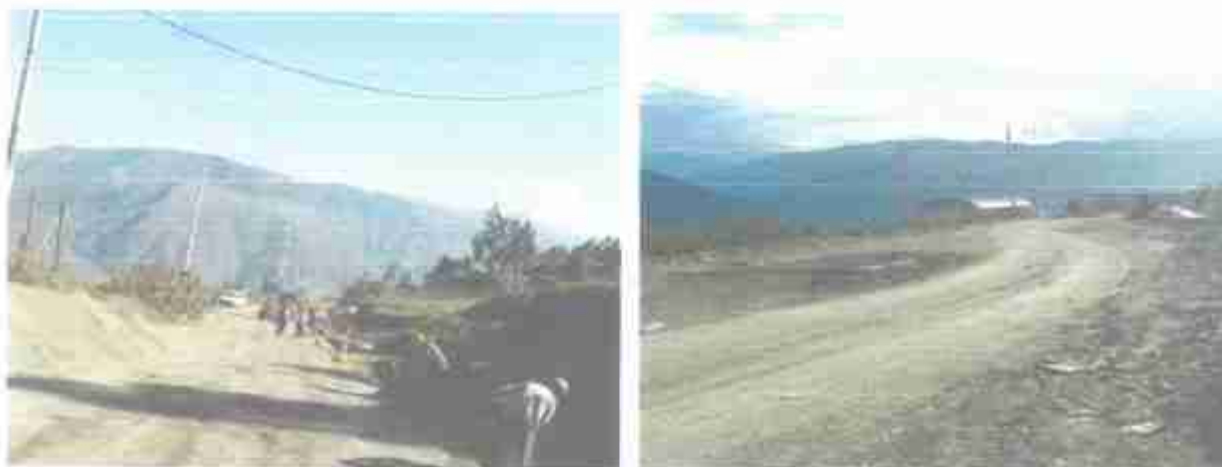
Fotos del lugar ala fecha.

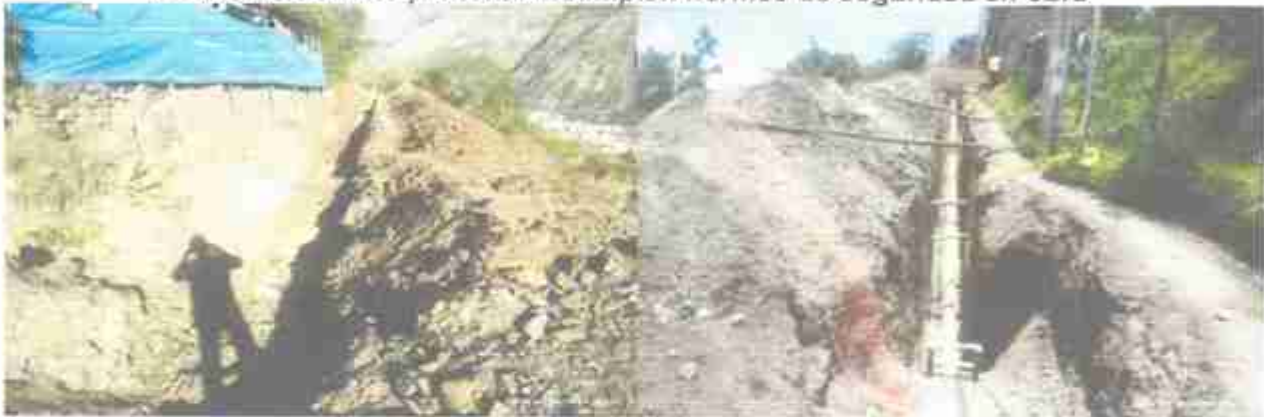
#### Imagen n.º 12 y 13

#### Zonas de tránsito peatonal incumplen normas de seguridad en obra

En referencia a las delimitaciones y señalización de la vía de evitamiento sector reservorio según al informe de observaciones emitidas por la contraloría general de la república del Perú. En el sector vía de evitamiento, sector reservorio a la fecha son levantadas todas las observaciones emitidas, también ya fueron culminados los trabajos en el sector específico, cabe indicar que se cuenta con los accesos habilitados debidamente implementados para prevención de los peatones o circulantes por el sector.

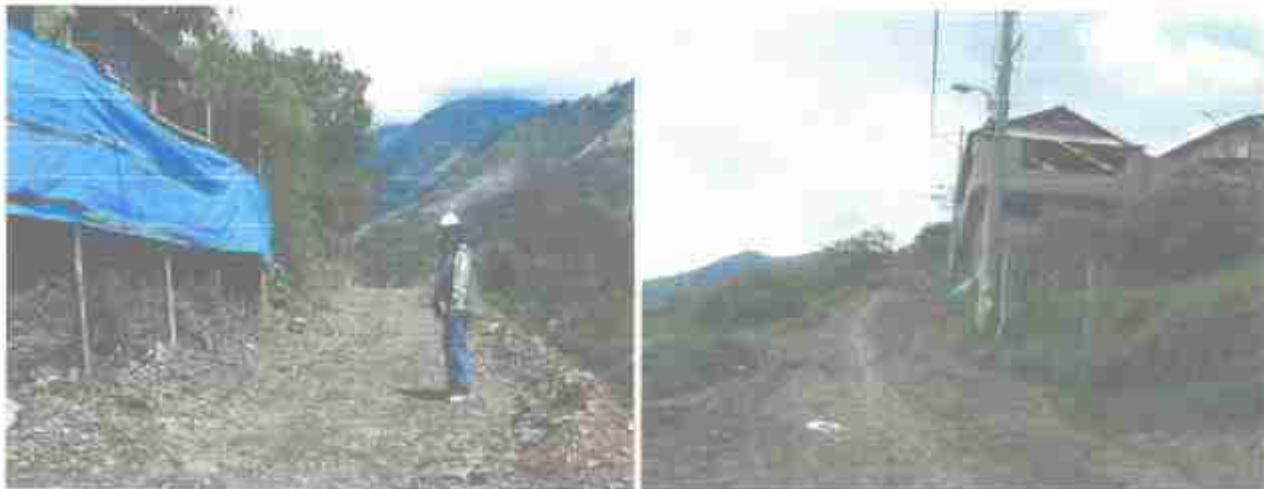
Fotos del lugar a la fecha.

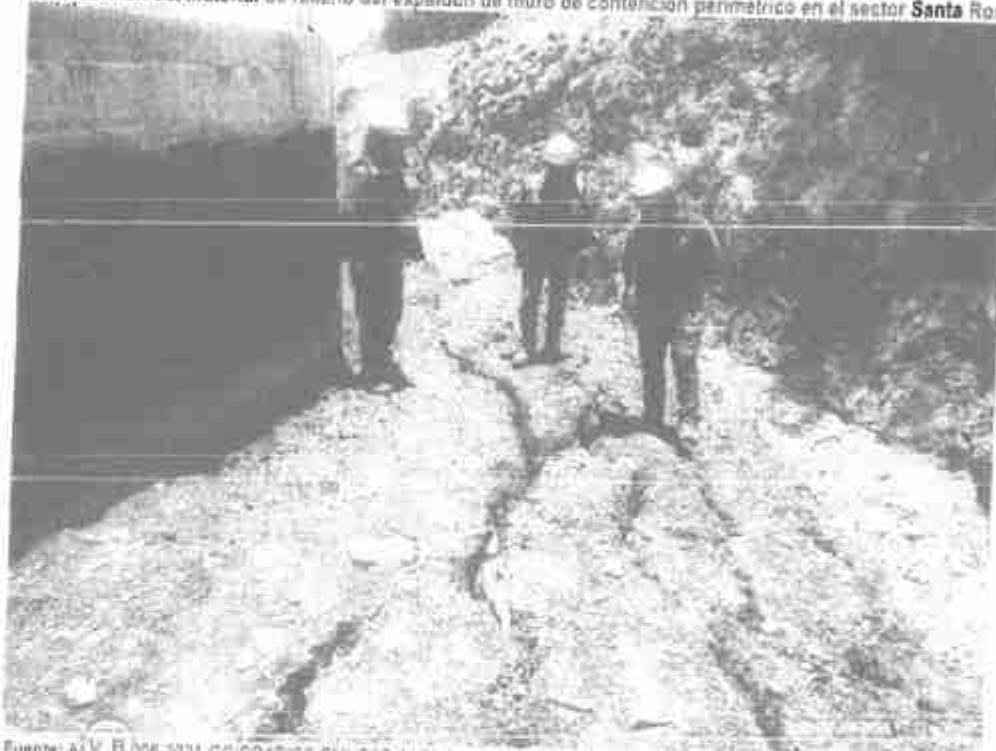
imagen n.º 3

**Contracción del material de relleno del espaldón de muro de contención perimetrico en el sector Santa Rosa**

La imagen precedente, muestra las grietas del material de relleno del espaldón, el cual no fue compactado de manera adecuada, incumpliendo lo establecido en el párrafo 25.4.3 del artículo 25 Rellenos que establece:

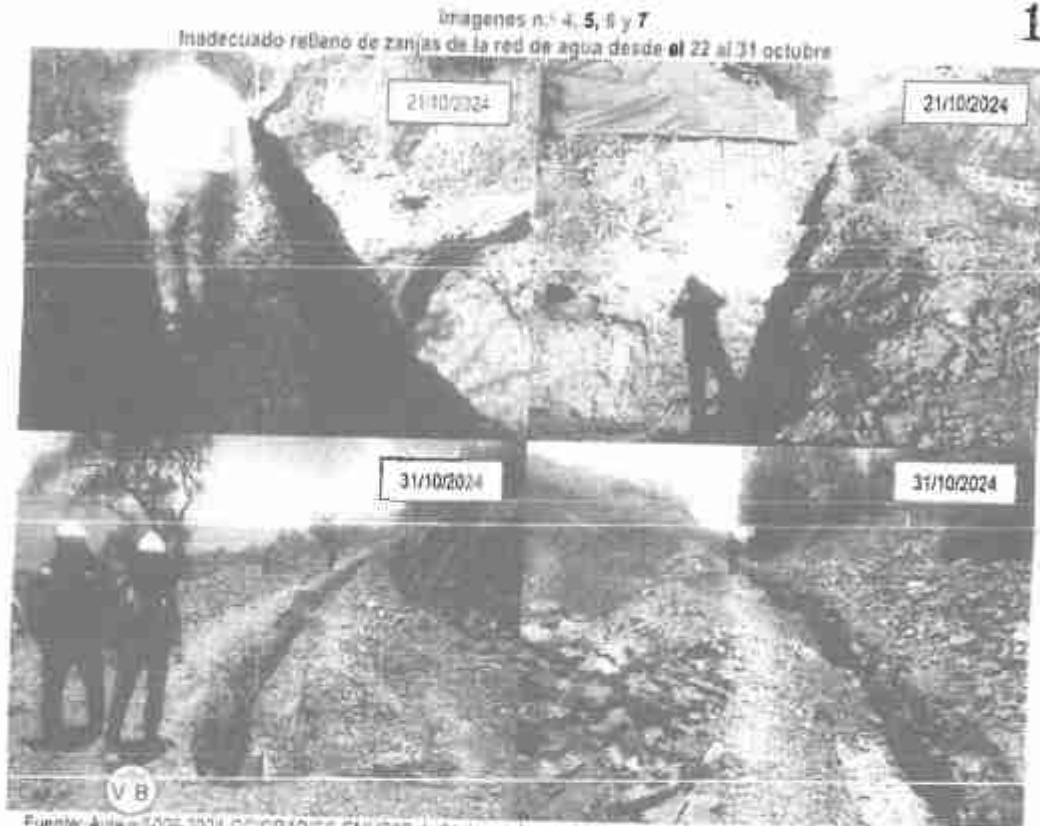
Por otro lado, durante la inspección se pudo constatar zanjas de la red de agua en el mismo sector de Santa Rosa, las cuales, fueron abierta a finales del mes de junio (antes de la suspensión de plazo), y durante los primeros días del mes de setiembre (posterior al reinicio del 2 de setiembre), instalaron las tuberías de agua, a las que realizaron los protocolos de control respectivos, los cuales fueron pasados con normalidad y que posteriormente cubrieron parcialmente las zanjas como consta en el Acta n.º 5 - 2024 -CG/GRAP/CC-EMUSAP de 31 de octubre, quedando estas, como se muestran en la imagen siguiente:

Como se puede apreciar en las imágenes precedentes, tomadas el 21 de octubre y el 31 de octubre (día de la inspección), las zanjas permanecieron, más de 10 días sin el relleno correspondiente; sin tomar en cuenta los 3 meses de suspensión del plazo de ejecución, durante los cuales la zanja se mantuvo abierta, situación que contraviene lo establecido en el sub ítem 1.3.1.02 especificaciones técnicas, que establece:

Por tanto, el hecho de postergar el relleno de zanja no solo incumple la especificación técnica respecto a la zanja abierta, sino que posibilita riesgos de caída de materiales y rocas, posibilitando la fatiga y rotura de las tuberías ya instaladas pudiendo reducir la calidad y vida útil de las instalaciones.

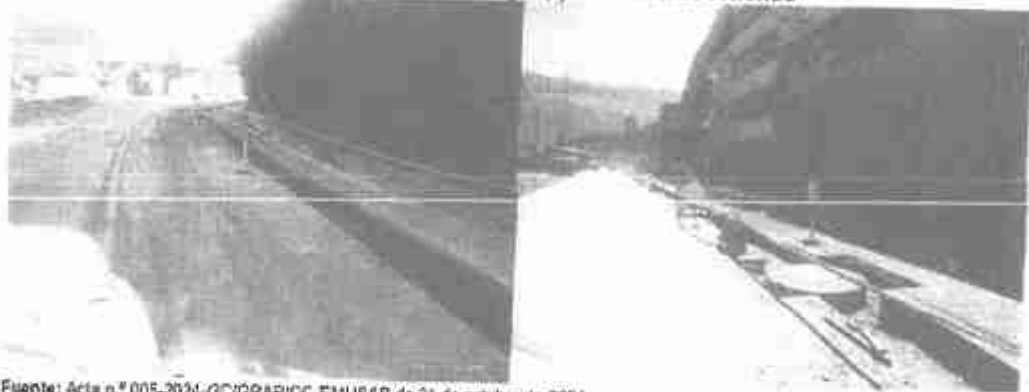
**Imagen n.° 8 y 9**  
**Zanjas de la red de desagüe, parcialmente rellenas**

De las imágenes precedente se puede apreciar que las zanjas de desagüe de la vía Panamericana, están rellenas hasta el nivel de Sub Base, en longitudes mayores los 200 m, como se aprecia por la distancia de los buzones, situación que contraviene lo establecido en la normativa referente al párrafo 5.5 relleno y compactado del numeral 5 Rotura y reposición de pavimentos para la instalación de servicios públicos de la norma CE. 010 Pavimentos urbanos del reglamento nacional de edificaciones que precisa:

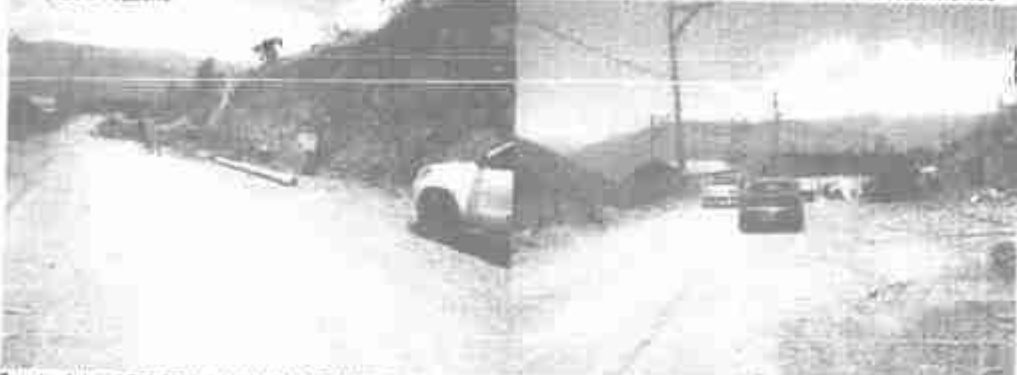
Imagen n.° 10 y 11

Incumplimiento de normas de seguridad en lo referente a señalética en la vía Evitamiento

De la imagen precedente se puede apreciar incumplimientos de seguridad por parte del contratista en lo referente a la gestión de seguridad prevención como se estipula en el artículo 17 y 21 de la ley n.º 29783, *Ley de Seguridad y Salud en el Trabajo que precisa:*
