# EPS EMUSAP ABANCAY S.A.

## RESOLUCIÓN GERENCIAL N° 108-2023-EPS-EMUSAP-ABANCAY-SA/GG.

## PLAN DE PREPARACIÓN ANTE EMERGENCIAS Y DESASTRES DE LA EPS EMUSAP ABANCAY S.A. 2024-2028

Setiembre, 2023

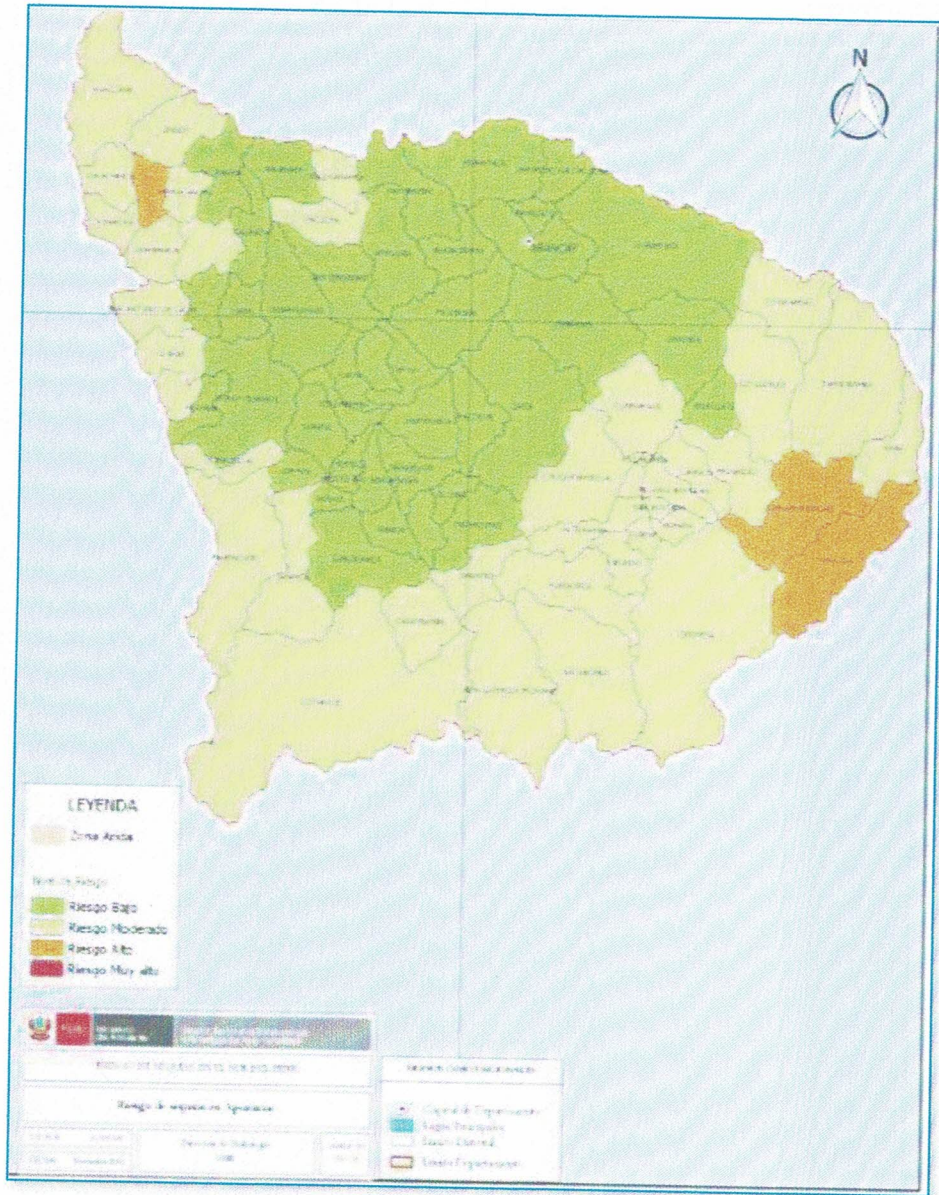
Mapa N° 4: Mapa de Riesgo de Sequias en Apurímac (Jácome, 2016)

Según el mapa de riesgos podemos visualizar que, en la ciudad de Abancay, el riesgo ante sequias es bajo. Pero aun así este fenómeno ha causado afectaciones en la ciudad por ello es que se debe tener tanta consideración como los demás peligros.

El Senamhi realizó mapas generales a nivel nacional y departamental sobre las sequías según sus resultados obtenidos de los estudios de sus características meteorológicas (Peligro de sequías), así como aspectos físicos, ambientales y sociales propios de la zona de estudio (Vulnerabilidad a las sequías). A continuación, se muestra el mapa de riesgo del departamento de Apurímac.
